GFK-LAUFLÄCHE FÜR FAHRRAD-UND FUSSGÄNGERBRÜCKE

KUNDE	DAS TECHNISCHE BÜRO DES ÖFFENTLICHEN "STRASSEN- UND EISENBahnBAUWESEN" IN NORDITALIEN
STANDORT	BOCENAGO, PROVINZ TRIENT, ITALIEN
ANWENDUNG	BAU EINER LAUFLÄCHE FÜR EINEN FAHRRAD-FUSSGÄNGERWEG
PRODUKT	LAUFLÄCHE BESTEHEND AUS GFK-GITTERROST SCH38/38DC IFR
SERVICE	TECHNISCHE BERATUNG UND PLANUNG

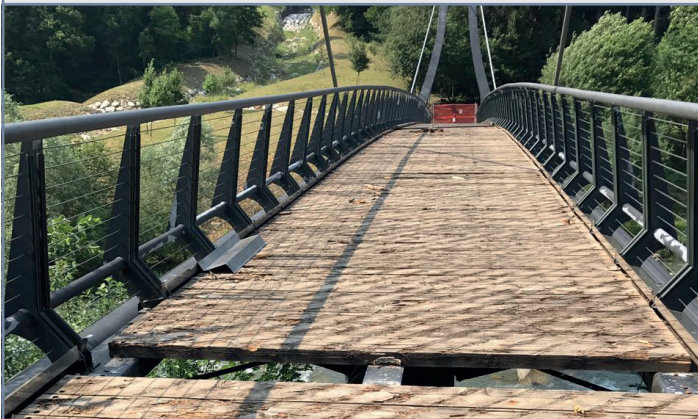
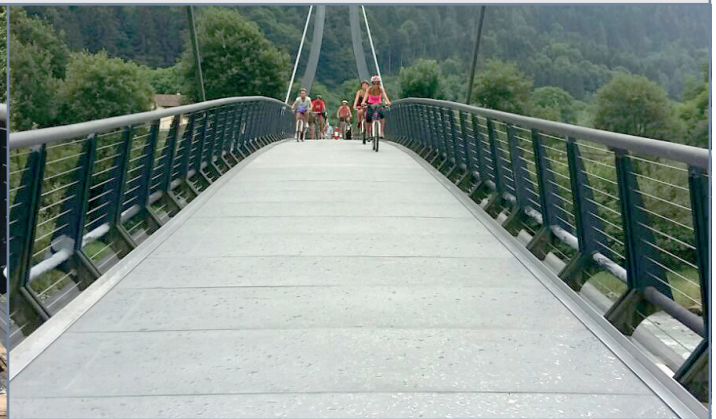
4. Der Gitterrost wird in Standardplatten direkt auf die Stahlunterstruktur montiert, welche längs der ganzen Brücke aus vier Tragbalken besteht. Die GFK-Roste haben dieselbe Breite wie der Laufsteg: Der Ersatz des alten Belages erfolgte somit in kürzester Zeit.
