# FLUGHAFENZAUN UND NOTZUFAHRTSTOR

<b>AUFTRAGGEBER</b>	MM-KUNDE: KONSOLIDIERTES UNTERNEHMEN IM BAU- UND INFRASTRUKTURBEREICH / KUNDE: AENA
<b>STANDORT</b>	SEVILLA (SPANIEN)
<b>ANWENDUNG</b>	IM FLUGHAFENBEREICH
<b>PRODUKT</b>	FUNKDURCHLÄSSIGE UND ZERBRECHLICHE ZAUN- UND TORANLAGE
<b>SERVICE</b>	LÖSUNGSVORSCHLAG, PFOSTEN- UND TORVORFERTIGUNG

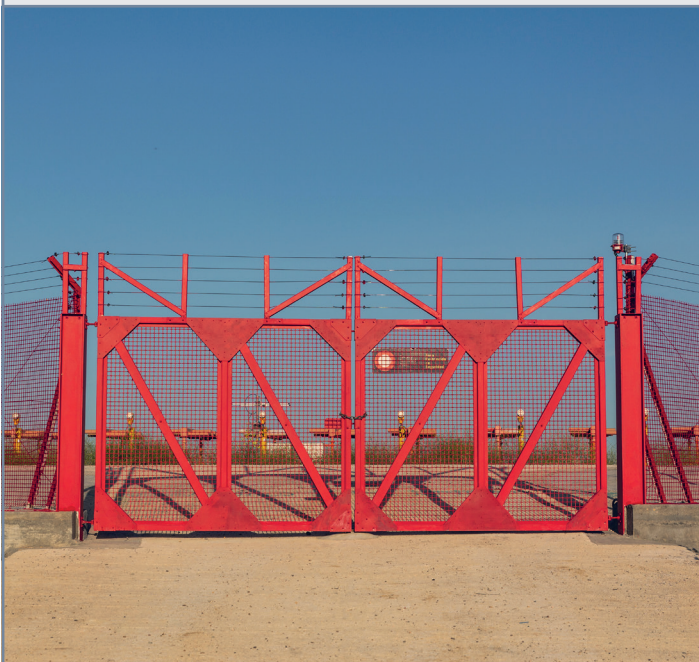
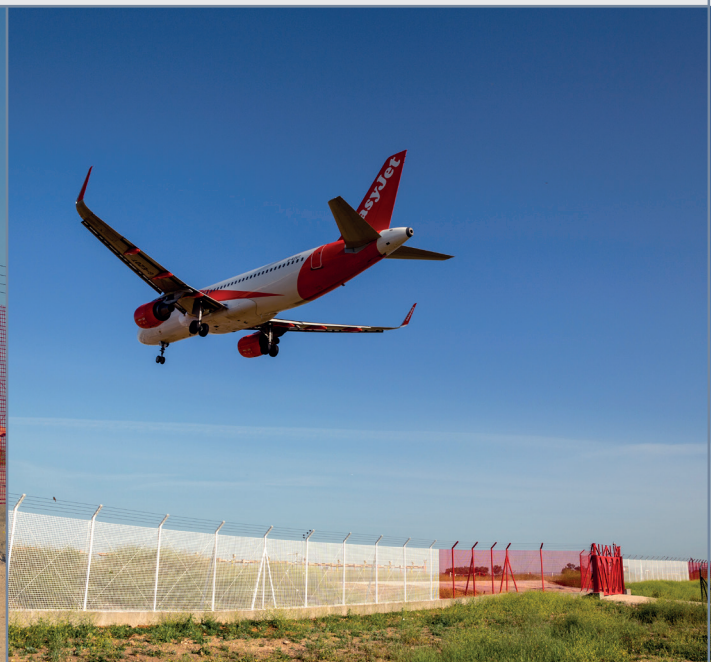
Der gelieferte, **funktransparente und zerbrechliche** Zaun besteht aus **vertikalen Pfosten mit Übersteigschutz** und **Verstrebungen aus pultrudierten GFK-Profilen**, die in gleichmäßigem Achsabstand gemäß den technischen Spezifikationen in den Betonguss verankert sind. An den Zaunpfosten wurden in regelmäßigem Abstand horizontale Drähte mit Kunststoffschellen und Spannern gespannt, um die Funkdurchlässigkeit des gelieferten Systems nicht zu beeinträchtigen. Das **GFK-Netz** wird mit Reißverschlüssen an den horizontalen Drähten befestigt, um das System zu vervollständigen.

Zusammen mit dem Zaun wurden auch ein **Tor und entsprechende GFK-Stützkolonnen** gebaut, um im Notfall die Durchfahrt von Einsatzfahrzeugen zu ermöglichen.
